## 経済産業省

26商ガ安第23号  
平成26年11月19日

住宅塗装工事等におけるガス機器の給気部又は排気部の閉そくによる一酸化炭素中毒事故の防止について（協力依頼）

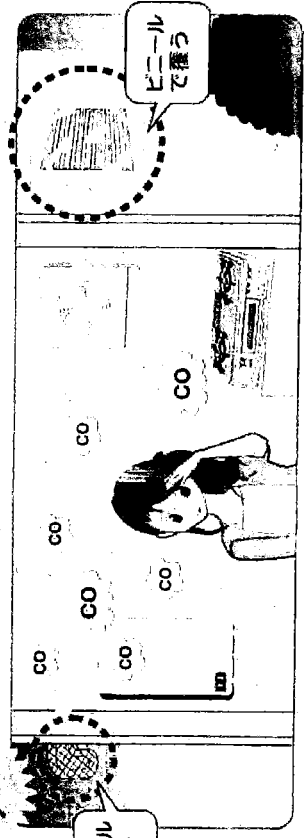
## 危険！

**不完全燃焼による一酸化炭素中毒の原因になります。**

**作業終了後はビニール等の覆いを取り除いてください。**

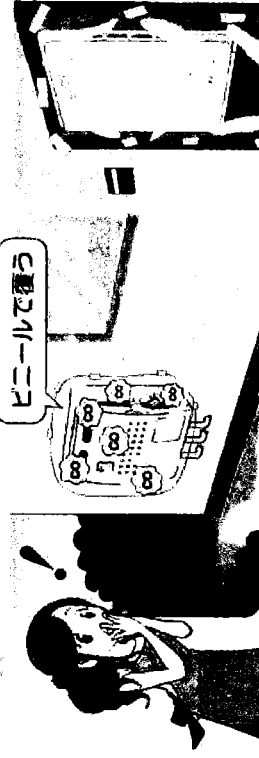
## 危険！

**ガス機器の故障の原因になります。**
