経済産業省

29商ガ安第2号
平成29年1月31日

住宅塗装工事等におけるガス機器の給気部又は排気部の閉塞による一酸化炭素中毒事故の防止について（協力依頼）

住宅塗装工事等におけるガス機器の給気・排気部の閉塞による一酸化炭素中毒事故の防止について（協力依頼）

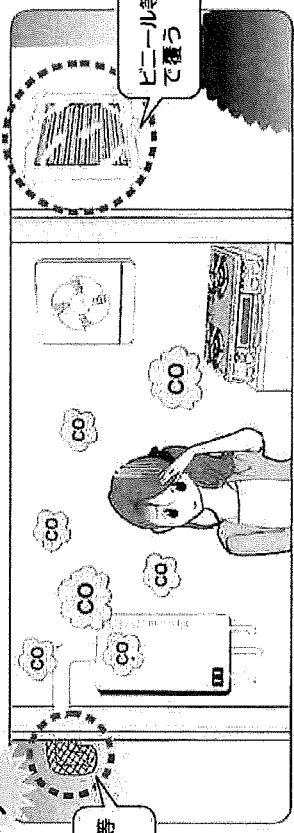
危険^{ケース}1

不完全燃焼による一酸化炭素中毒の原因になります。

ビニール等で覆う

作業終了後はビニール等の覆いを取り除いてください。

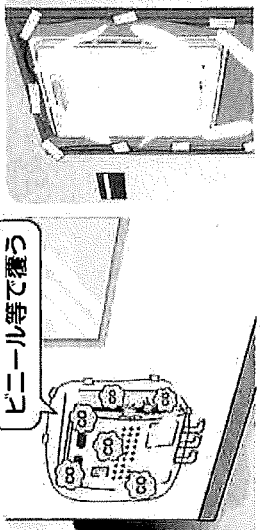
危険^{ケース}2

ガス機器の故障の原因になります。

ビニール等で覆う

ガス機器が燃焼できなくなり、未燃ガスが滞留してしまい、運転点火操作により着火するとガス機器が爆発・火災に至る場合があります。
