## 経済産業省

26商ガ安第23号  
平成26年11月19日

住宅塗装工事等におけるガス機器の給気部又は排気部の閉そくによる一酸化炭素中毒事故の防止について（協力依頼）

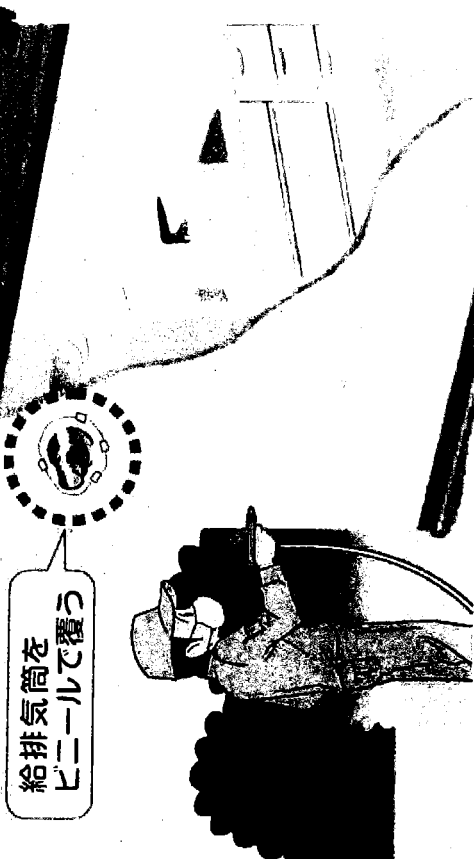
ガス機器、給排気筒等をビニールでお覆ったままガス機器を使用されますと、すぐに消えてしまったり、不完全燃焼による一酸化炭素中毒や、機器の異常発火による故障や火災の原因となり大変危険です。

## 危険！

**不完全燃焼による一酸化炭素中毒の原因になります。**

**ガス機器の故障の原因になります。**

**作業終了後はビニール等の覆いを取り除いてください。**
