経済産業省

29商ガ安第2号
平成29年1月31日

住宅塗装工事等におけるガス機器の給気部又は排気部の閉塞による一酸化炭素中毒事故の防止について（協力依頼）

住宅塗装工事等におけるガス機器の給気・排気部の閉塞による一酸化炭素中毒事故の防止について（協力依頼）

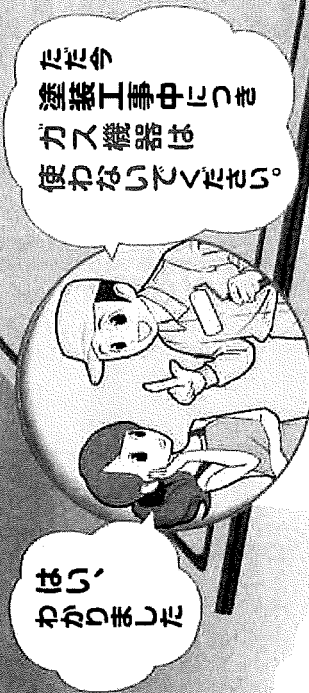
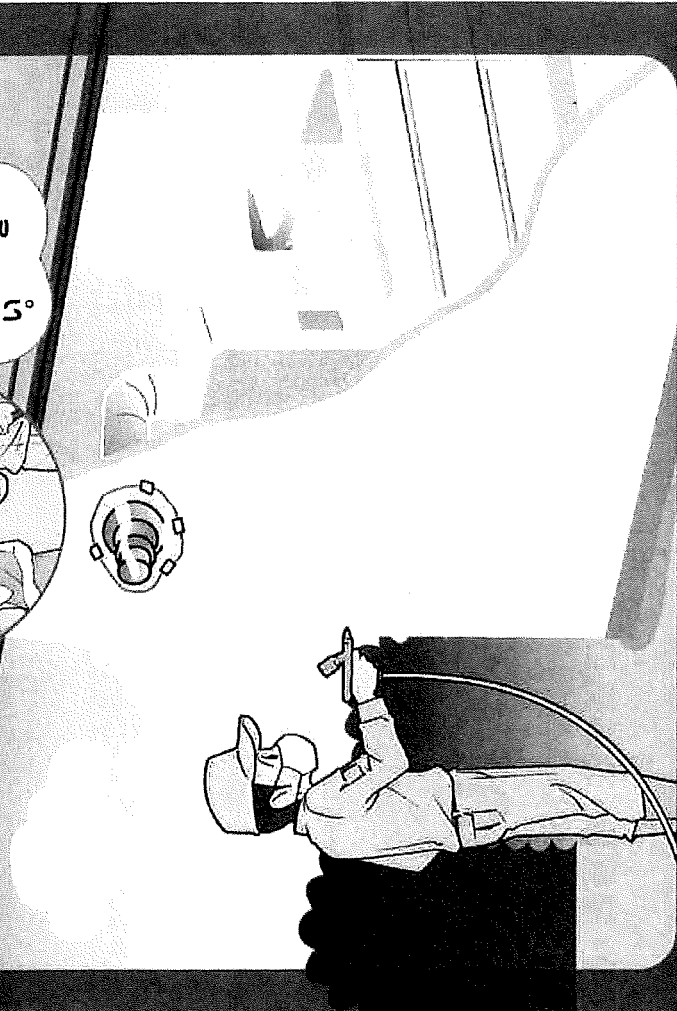
工事の際に、やむをえず排気筒(煙突)・換気扇・
給排気口・屋外式給湯器をビニール等で覆う場合、
**入居者の方にガスの使用禁止を
お願いしてください。**

外壁の塗装工事等で、排気筒(煙突)・換気扇・給排気口・屋外式ガス給湯器等をビニール等で覆うときは入居者の方に**ガスの使用禁止をお願いしてください。**

ガス機器、給排気筒等をビニールでお覆ったままガス機器を使用されますと、すぐに消えてしまったり、不完全燃焼による一酸化炭素中毒や機器の異常着火による故障や火災の原因となり大変危険です。
